地震の教訓と防災

池田尚治

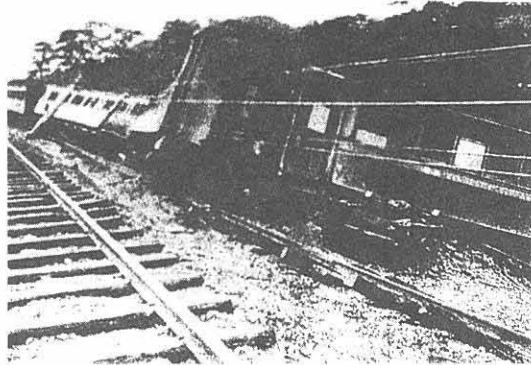
写真-1 東海道本線平塚-大磯間における旅客列車の転覆
(関東大地震震害報告による)

東海道線は転覆し、多数の死者、行方不明者が出ていた（写真-1）。彼女の父親は、横須賀から歩いて大磯まで戻ってきた。たまたま汽車に乗り遅れたので命拾いをした。」

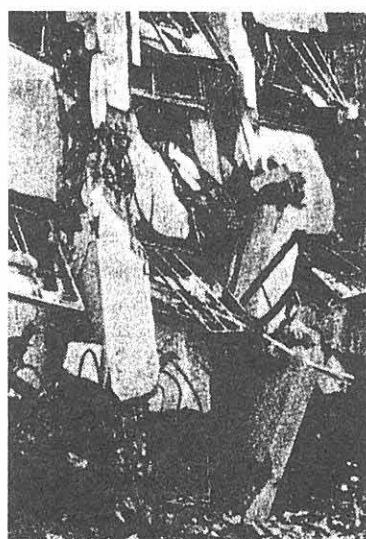
写真-2 函館大学の倒壊

三沢商業高校、八戸高専、函館大学などの建物は大被害を受け、これをつぶさに観察することができた（写真

-2）。興味が先に立って、倒壊しかかった建物の中に立入って破壊の様相を詳細に観察したのであるが、余震もしばしば発生していた時期であり、今から考えると恐ろしいことをしたと思っている。

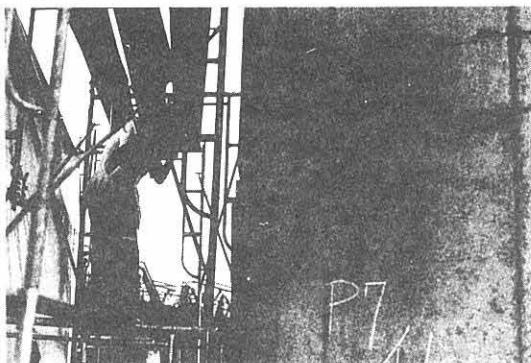
写真-3 宮城県沖地震における鉄筋段落し部に起因する橋脚の被害（人物は東京都立大学の山崎先生）

1978年の宮城県沖地震では、新潟地震（1964年）や前述の十勝沖地震のときには見られなかった鉄筋コンクリート橋脚のせん断による損傷が多く見られた。土木学会のコンクリート標準示方書の許容せん断応力度の値がコンクリートの設計基準強度の増大とともに高められること、柱部の軸方向鉄筋が柱の中途で定着され、段落しされていたこと、などの理由で、顕著な斜め引張破壊が発生したのである（写真-3, 4）。実験室的には、このようなことに対して大いに危惧の念をいだいていたが、過去に被害例がなかったので問題として取り上げられなかったのである。そこで、この地震を契機としてコンクリート標準示方書のせん断および定着に関する改訂を提案し、多くの討議を経て示方書の改訂を行うことができたのである¹¹⁾。従来から定められていた許容せん断応力度をこの改訂で約2/3の値に低減したことは、実務者の間で大きな反響を呼ぶとともに、日本道路協会の道路橋示方書のコンクリート橋編や下部構造編の改訂へと波及していった。

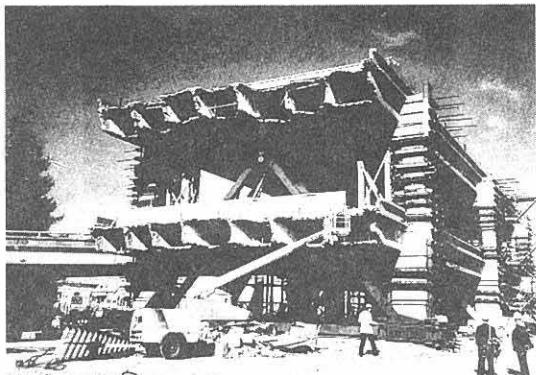
写真-5 I 880号線高架橋における水平載荷実験

1989年10月17日、米国サンフランシスコを中心に、大きな被害の出た地震が発生した。オークランドの二層のコンクリート高架橋が崩壊したことから、コンクリート構造物の耐震性に関し、新聞等で種々の意見が出されたが、そのほとんどが必ずしも目的を得ていないものであった。そこで、土木学会コンクリート委員会では有志5人が震害の調査を行うこととした。調査は地震から2か月以上経過した12月24日から行い、崩壊したコンクリート高架橋の延長上で崩壊を免れた二径間部分に対し、カリフォルニア大学が中心となって載荷実験を行なっていたところを見学することができた（写真-5、6）。実構造物の水平載荷実験は規模が大きく、今後の参考になるものであった。実験現場での関係者が、実験の内容や被災の状況について何ら隠すことなく我々に情報を提供してくれたのは感心した（写真-7）。また、昼

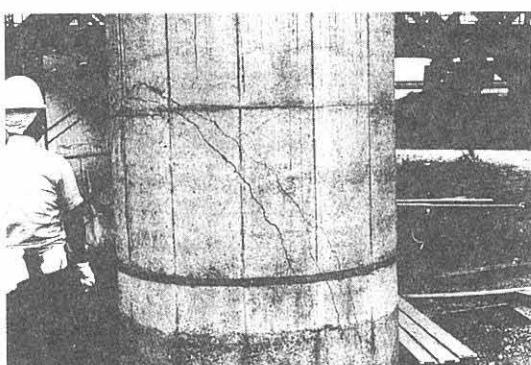
写真-4 写真-3と同じ橋脚の斜めひびわれ部分

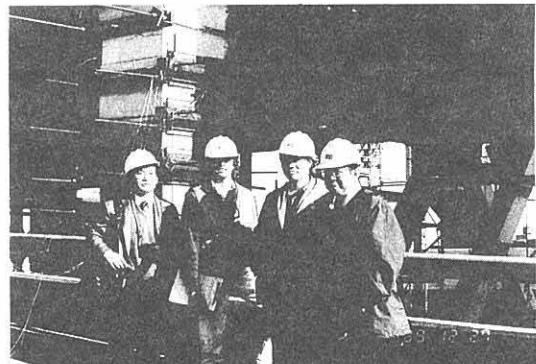
写真-6 水平載荷実験見学（左から2人目がCaltransの現地実験担当者のHans技師）

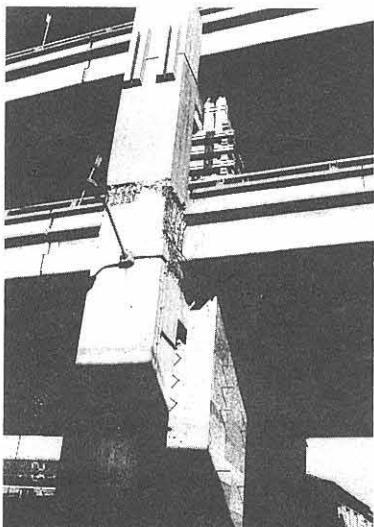
写真-8 サンフランシスコ市内エンバカデロ高架橋の耐震補強 (地震前に実施, 写真の上端部) と被災の状況

この調査の主眼の一つは、この地震で壊れていない構造物を見ることがであったが、我々の予想通り、我が國よりはるかに小さい設計震度で設計されているにも拘らず、大多数の構造物は健全性を保っており、被害は見られなかった。被害はやはり、地盤の悪いところ、および設計の不適切な構造物に発生したようであった（写真-

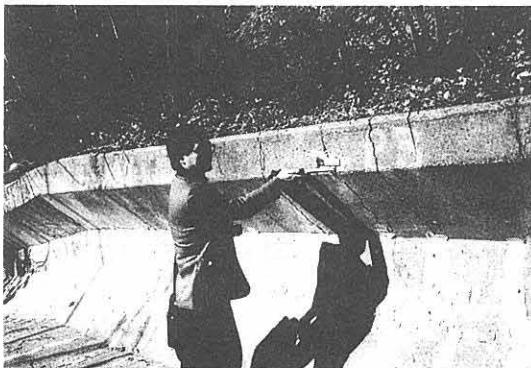
写真-9 震源地近くのアースダムの余水吐のひびわれ状況
