ギリシャの古代構造物における免震構造

Seismic Technology of Ancient Structures in Greece

池田 尚治* 伊関 治郎***
下田 郁夫**

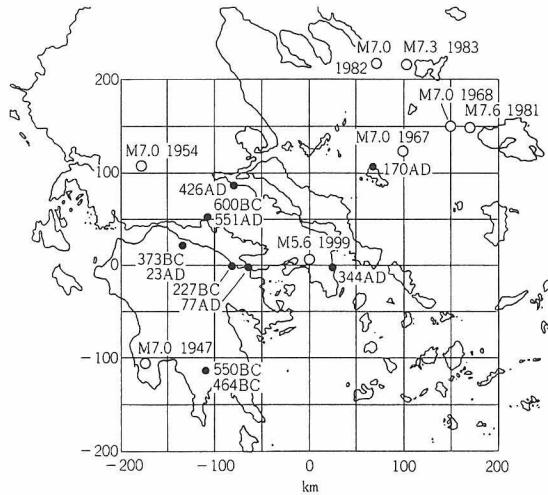
図-1 ギリシャの過去の震源

ギリシャ地方の地震活動は、ユーラシアプレートとアフリカプレートとの干渉によるものとされている。イベリア半島西方のアゾレス諸島から東に走る地震帯はイタリア、アドリア海を経てギリシャに至るが、クレタ島の南部のイオニア海溝に止まらず、ギリシャ内陸全面で活発な地震活動がみられる。アテネを中心とした200km以内の地域における西暦1000年以前の、マグニチュードM7（推定値）以上の地震の震源分布を図-1に黒丸（●）で示す。

また、上記地域内の1949年～1999年におけるベロボネソス半島近隣のM7以上の地震記録を図-1に白丸（○）で示す。

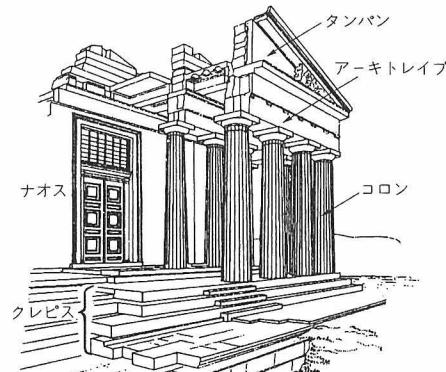
図-2 神殿建築の基本的構造

神殿建築の基本的構造は図-2のように基壇（クレピス）と基壇の周囲に立つ円柱（コロン）、そしてその上に載る

梁（アーキトレーブ）とからなり、神殿の置かれている主室（ナオス）を取り囲んでいる^{3)~6)}。

基壇および梁は大理石の角材を組み合わせて構成され、クランプあるいはダボで結合されている。

微妙な膨らみ（エンタシス）と表面に縦方向の溝（フルーティング）を持つ円柱は、パルテノン神殿においては直径約1.9mの大理石の鼓腹（ドラム）を12個積み重ねた構造であって全高約10.4mである。各々のドラムはダボによって結合されている。

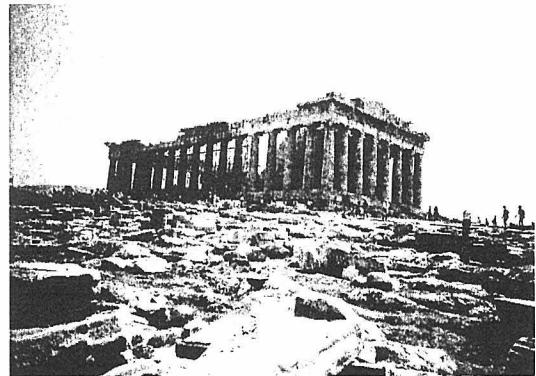
写真-1 パルテノン神殿

アテナの女神に敬意を表し、アクロポリスのパルテノン神殿（写真-1）から調査を開始した。現地調査に先立ち、アテネ市内の文化庁のアクロポリス研究所を訪問する。研究所では文化庁のマンティス氏の説明によると、パルテノン神殿の現在の修復は、第二次世界大戦後に行なった修復がホゾに直接鉄を用いたため鉄の錆による膨張力により大理石にクラックが発生したことに対する処置が主であるとのことであった。この対策として現在ドイツと日本から取り寄せた高価な材料（チタン合金）を用いて取替え工事を行っている。

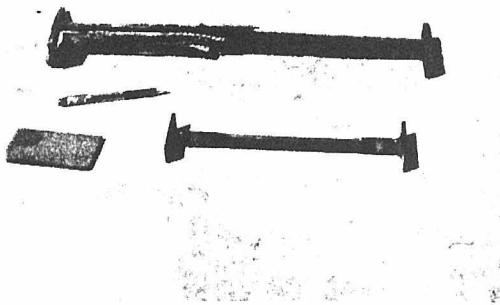
写真-2 新旧のT型カスガイ (旧のものは鉛の被覆あり)

現在鉄製カスガイに代わり用いているチタニウム製ダブルT字形カスガイのサンプルを写真-2に示す。

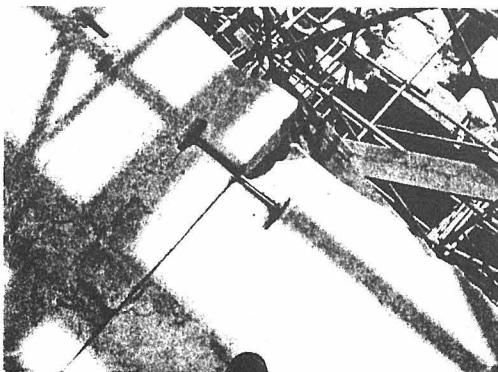
写真-3 チタン製T型カスガイによる最新の補修

西側の大門（プロピュライア）に登り修復途中の梁接合部のチタン製カスガイを挿入するホゾ加工状況を見ることができた（写真-3）。

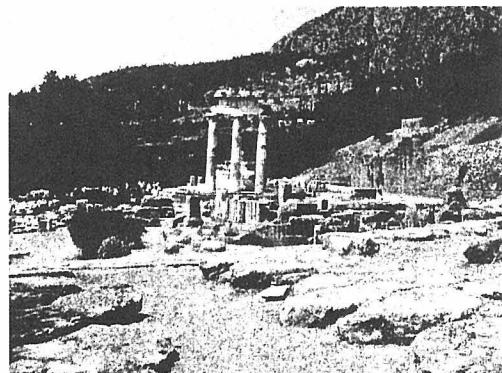
写真-8 トロスの遺跡

トロスに到着。遺跡まではバスを降り徒步にて坂道を下る。非常に暑い。ペットボトルの水無しではとても体がもたない。山の斜面に位置し非常にこじんまりした場所にトロスの遺跡はある（写真-7、8）。

ここにもホゾを使用した実例が多数確認される。大理石に残るホゾ穴に鉛らしき物質を発見。ホゾの心棒であったと思われる鉄（既に存在しないが）の周りは5~10mmの鉛のかぶりが見られる。最初は外見が青銅の腐食した色に似ているため鉛かどうか（銅？）か半信半疑であった。まずポケットの硬貨でたたいてみると比較的堅い物質の音がした。密かに硬貨で表面を擦ってみたが最初は歯が立たない感じである。やはり青銅かと一瞬がっかりしたが、もう一度力をいれ擦ってみると今度は堅い表面の一皮（といってもコンマ何mmのオーダー）下からキラリと銀色（純鉛色）の、削り具合の感触からも鉛と確認できる姿が現れた（写真-9）。

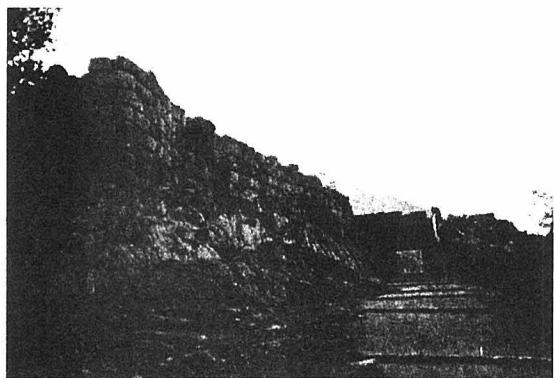
写真-15 ミケーネ遺跡と獅子の門

おそらく100トン以上はあろうかと思える一枚石を3個箱型に組み、そのマグサ石の上に獅子が対面するように彫られた三角形の巨石が載っている。この三角形状は上の荷重を左右に分散させる意味があるという。またも古代の英知に感心させられる。獅子の門をくぐると右手に円形に石積みされた王家の縦穴式墳墓がある。シュリーマンはここで黄金のマスクを発掘した（写真-16）。現在このマスクをはじめ数々の財宝はアテネの国立博物館に保存されている。シュリーマンはアガメムノンのデスマスクと信じたようだが別物との議論がある。

この城壁の石積みはケプロブス（人の名前）方式と言われ、エジプトのピラミッドと同じ構造であるらしく石を多角形に加工して組まれている。日本の城郭もそうではないか。日本の城郭構造の起源ここにありということか。さらに足を進めると右手に有名な「獅子の門」が威厳を持って

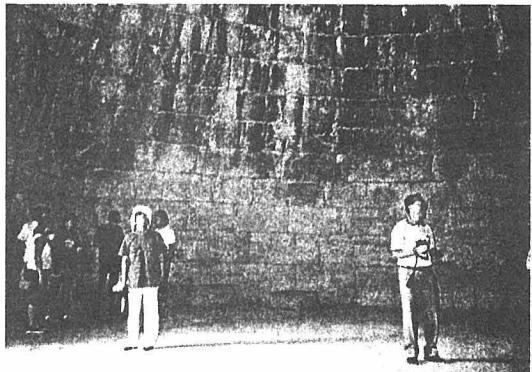
写真-19 蜂の巣型墳墓の内部

内部壁面の石積みに(写真-19)、もしかすると、との期待をもってカスガイの存在を探したところ、あったのだ！石積みの間に鉛を用いたカスガイを発見した。今から三千数百年前に構造物の部材として鉛が使用されていたのがここに確認されたのである。その使用の意図はわからないが、石と石の緩衝材(温度伸縮に対するものか地震動に対するものかわからないが)としての機能を期待したのではないかと推測する。そうであるとすれば既に免震構造部材として鉛が使用されていたということになる。その鉛が三千年を経た今も健在であり、機能し続けていることは驚きに値する。少なくともミケーネ時代に構造物の接合材料として鉛が使われていたとの確認ができたことは大きな成果である。

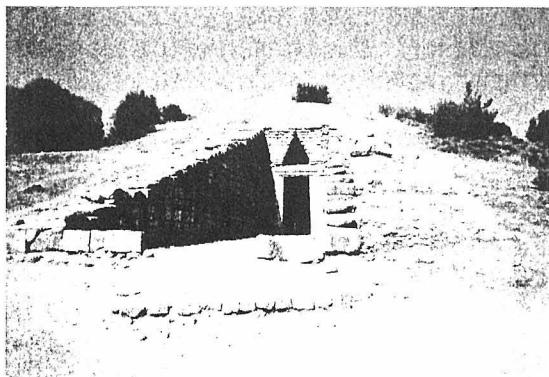
写真-18 石室式（蜂の巣型）墳墓とマグサ石

工が発掘された。外見は日本の円墳を思わせる地形である。内部は正に名の通り木からぶら下がった蜂の巣をくり貫いた形状である。底面の直径が14.5m、高さが13.5mの空間を形成している。入り口の上には一本の巨大なマグサ石が置かれ、上部の荷重を支え入り口の開口部を形成している(写真-18)。マグサ石の重量は120トンもあるという。

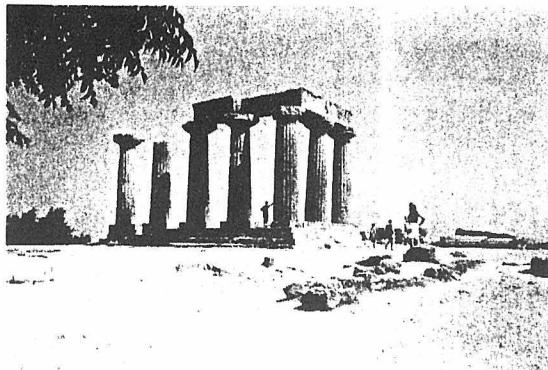
写真-21 アポロン神殿

高台に建つ紀元前6世紀中ごろに出来たアポロン神殿には、38本あった石柱のうち7本が厳然と立っている(写真-21)。真っ先にそれら石柱の一部石の欠け落ちた部分に駆け寄り観察した。しかし、残念ながら鉛は現れていなかった。元々からないのではなく鉛は使用されていたが何かの目的で外部から穴を空け火であぶり溶かしたか、えぐり取った形跡が見られる。ここでもホゾに鉛が使用されていた可能性が高い。

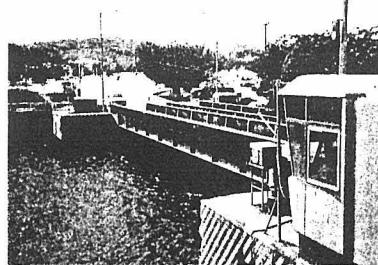
写真-26 可動橋（車両通行時）

サロニコス湾に面した運河の出入り口に可動橋があった(写真-26)。

一見何の特徴のない長さ約20mの橋桁であるが、実は運河を船が通るときこの橋は海中に沈むのである。桁は4個所の電動ワインチにより上げ下げされ、水深約10mの位置に収まるのに2、3分を要した。桁の路面は水中での抵抗を減らすことと排水を考え、木板のすのこになっている。桁は海水にさらされているにもかかわらず赤錆が認められないのに感心した。写真-27は沈む寸前の状態である。余談であるが、桁が海中から上がってきたとき、大きな魚がたもて掬われたようにとり残されることがあるようだ。
